ALIGNMENT STATUS OF J-PARC MAIN RING AFTER THE MEGA QUAKE

Abstract

震災後の J-PARC 主リングアライメント

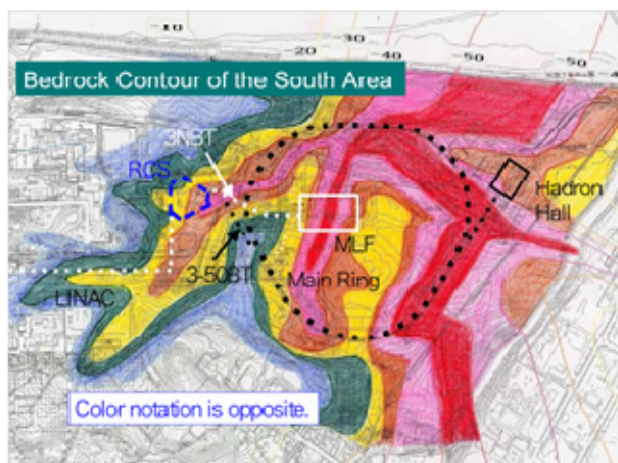
平成 23 年 3 月 11 日午後の東北地方太平洋沖地震では、加速器施設に震度 6 弱の横揺れをほぼ 2 分間にわたって受け続けた。また、余震も多数発生している。この地震による J-PARC 主リングトンネル躯体への影響ならびに電磁石アライメントの変動を調査すべく、4、5 月に GPS によるサイト全体測量¹⁾、レーザートラッカーによる主リング電磁石測量を実施した。GPS 測量では、10 mm を越える有意な変動が J-PARC 加速器施設全体で観測されている。主リングのある原科研東海研究所南地区は図 1 に示すように複雑な地盤形状を持っており、建設当初より不等沈下の発生が懸念されていた。加速器の経時沈下を抑えるべく主リングトンネルでは杭基礎を採用しており、一年おきに全周にわたってトンネルの床、壁に設置された基準点と電磁石の測量を行い、それらの経年変化を観測している。

図 1：主リング周辺の基盤コンター図

遅い取り出しビームライン(INS-B)から Arc-B へ入って QFX099 にかけてと、Arc-B 終盤から速い取り出しビームライン(INS-C)の中程までである。この部分を図 1 と比較すると、QFX099 から QFN162 にかけての高低が基盤層の起伏と一致していることが分かる。QDN193 にある沈下は、3NBT ライン交差部のやや上流にあるやはり基盤層の低い部分に対応している。INS-B の上流部だけが沈下に逆らっている様に見えるが、この部分は両脇から電源棟、脱出棟へ至るサブトンネルが繋がっており、この 2 本が支えていると考えられる。トンネルの床や壁にはいくつもの亀裂が入っているが、特にアーク下流部に多く見られている。変動の大きい箇所ではあるが、トンネルの隆起と完全に傾向が一致しているわけではない。
