DEFORMATION OF J-PARC LINAC AFTER THE TOHOKU EARTHQUAKE IN JAPAN

Takatoshi Morishita^{#,A)}, Hiroyuki Asano^{A)}, Masanori Ikegami^{B)}

地震による J-PARC リニアックアライメントへの影響

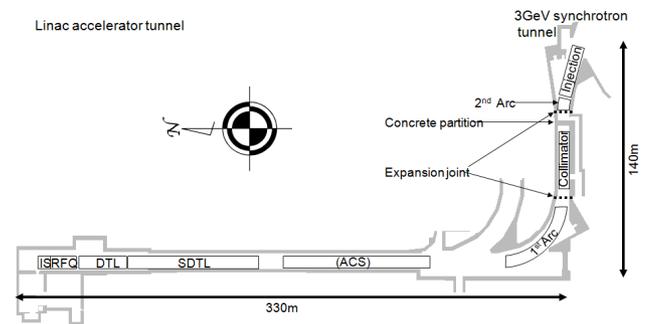
図 1 にリニアック加速器機器配置概要を示す。リニアックはおよそ 300m の直線部と、およそ 150m の 2 つのアーチ部を含むビームトランスポートからなる。今回の地震によって、直線部においては垂直方向には 40mm 以上の不等沈下、水平方向にはおよそ 25mm の折れ曲がりが発生した。その後も定期的なトンネル変形観測を実施した結果、地震発生後 2 カ月間は局所的な沈下が継続したが、現在では安定し、現在精密アライメントに着手した。

図 1 : リニアック加速器機器配置概要。第一アーチ出口と第二アーチ入口にエキスパンションジョイント (建家連結部) を有する。第二アーチ以降は RCS シンクロトロン建家に属する。
