RECENT RESULTS OF PERFORMANCE TESTS FOR L-BAND 9-CELL CAVITY AT KEK-STF

Abstract

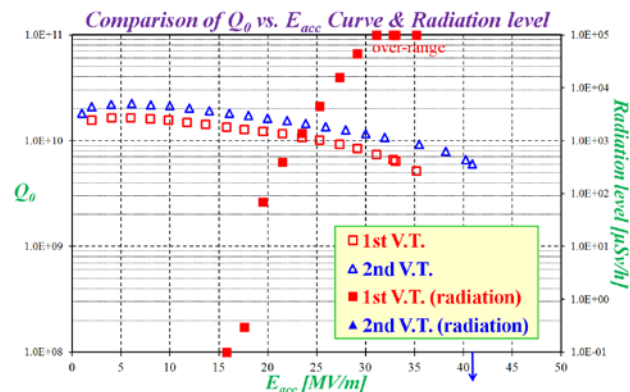
フィールドエミッションの影響は避けられないであろう、という予測があり、実際にその通りであった。縦測定後の内面検査でも同様の模様が残っており、電解研磨等では除去できないものであると判断し、独自に開発した機械研磨法で全てのアイリス部を徹底的に研磨した。その後、50 μ m の電解研磨を挟んで再度、内面検査を行い、特に問題となりそうな対象物が見られなくなったため、通常の手順に従い 2 回目の縦測定に臨んだ。2 回目の縦測定では、途中でクエンチや放射線の出現が全く無い状態で 41MV/m に到達し、そのフィールドでも放射線が全く観測されない、という STF 史上最高の結果となった。図3は一連の縦測定時の空洞性能と放射線量であり、図4はアイリス部に見られた奇妙な模様、及びそれに対する局所研磨時の様子である。

図3：HIT-02 空洞の 2 回に亘る縦測定時の Q_0 vs. E_{acc} カーブと放射線量。横軸の 41MV/m のところにある下向きの青矢印は、このフィールドまでは放射線が観測されなかった、ということを意味する。

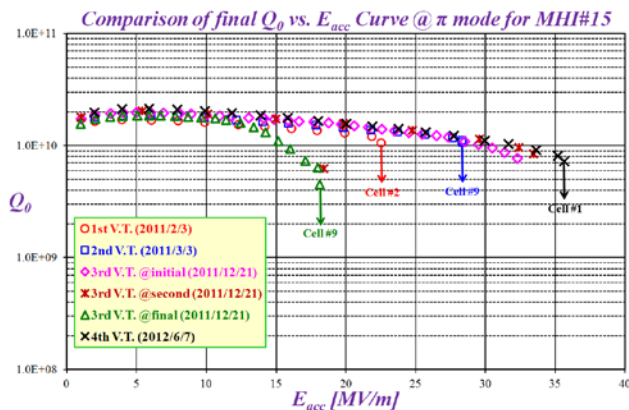
MHI-15 号機は電解研磨を行う度に新しい defect が出てきて、それが原因で空洞性能が制限され、それを除去しては再測定を行うというサイクルを繰り返すことになった。3 回目の縦測定の間では、いわゆる爆発現象(後述)が起こり、空洞性能が大幅に劣化してしまっていたが、その後の調査でアイリス部に新たな defect が現われている事を確認し、これを除去して再測定を行ったところ、4 回目ようやく ILC spec に到達した。新しく出てきた defect の場所は、赤道部、アイリス部、赤道から少し離れた場所、と多岐に亘り、有害な defect について実に多くの有用な情報をもたらしてくれた。図 5 に各縦測定における Q_0 vs. E_{acc} カーブを示す。図 6 に各縦測定における放射線量の履歴を示す。また、図 7 には各縦測定時に観測された温度マッピングの結果と、縦測定後の内面検査で発熱箇所から見つかった defect の画像を示す。

図 5 : MHI-15 空洞の 4 回に亘る縦測定時の Q_0 vs. E_{acc} カーブ。3 回目の縦測定では、途中まで 33MV/m 辺りに到達していたが(ピンク色のダイヤモンド印と茶色の雪印)、その後爆発現象が発生し、空洞性能が大幅に劣化してしまっていた(緑色の三角印)。

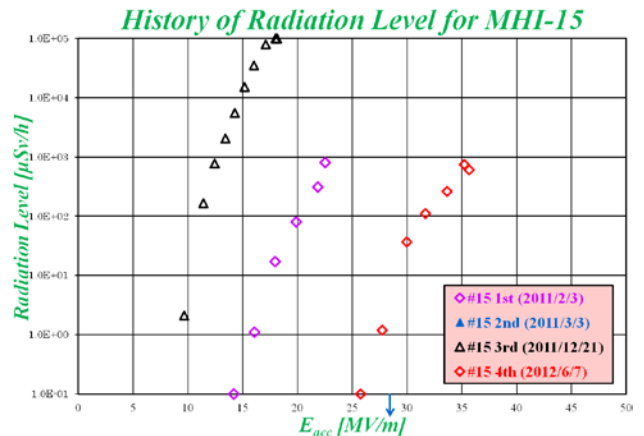
図 6 : MHI-15 空洞の各縦測定における放射線量の履歴。3 回目の縦測定では爆発現象が起こり、放射線量が過去 2 回の縦測定に比べて激増していることが分かる。

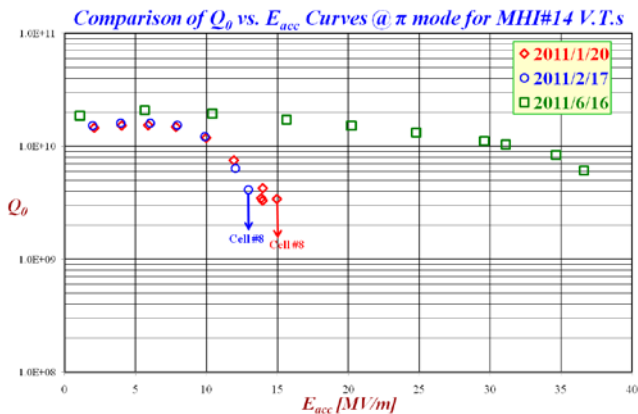
MHI-14 号機は 1 回目の縦測定の間で爆発現象が起こり、その後の内面検査で Cell#8-#9 間のアイリス部から大きな defect が出現している事が分かった。当時は、これが本当に空洞性能を制限しているものなのかどうか判断がつかなかったため、局所研磨を行わず、もう一度 20 μ m の電解研磨だけを行い、2 回目の縦測定に臨んだ。ところが、2 回目の縦測定でも 1 回目と全く同様の爆発現象が観測され、発熱箇所や放射線が強く出ている場所も同様であったため、この defect が問題を起こしているものと確信し、除去することに決定した。局所研磨の後、100 μ m の電解研磨を行い、その後もう一度内面検査で異常な箇所が無い事を確認した後、3 回目の縦測定を行った。結果は 37MV/m に達し、かつ放射線も全く観測されない、という非常に良い結果であった。アイリス部に現われる defect も、無視できない

図8：MHI-14 空洞の3回に亘る縦測定時の Q_0 vs. E_{acc} カーブ。1回目と2回目では全く同じ爆発現象が起こり、空洞性能が大幅に劣化してしまった。

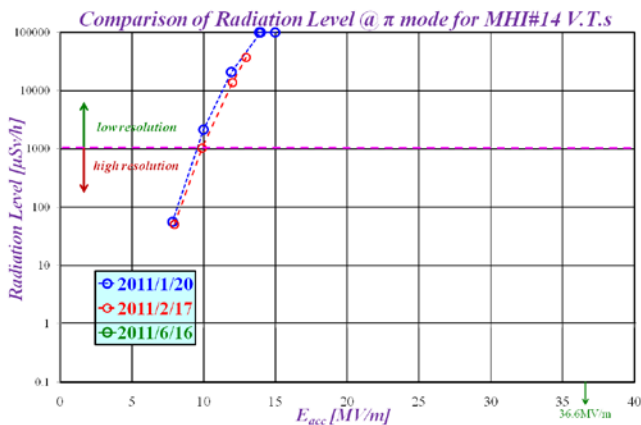
図9：MHI-14 空洞の各縦測定における放射線量の履歴。局所研磨の後、3回目に行われた縦測定ではMHI 空洞としては最も少ない放射線量を観測した。

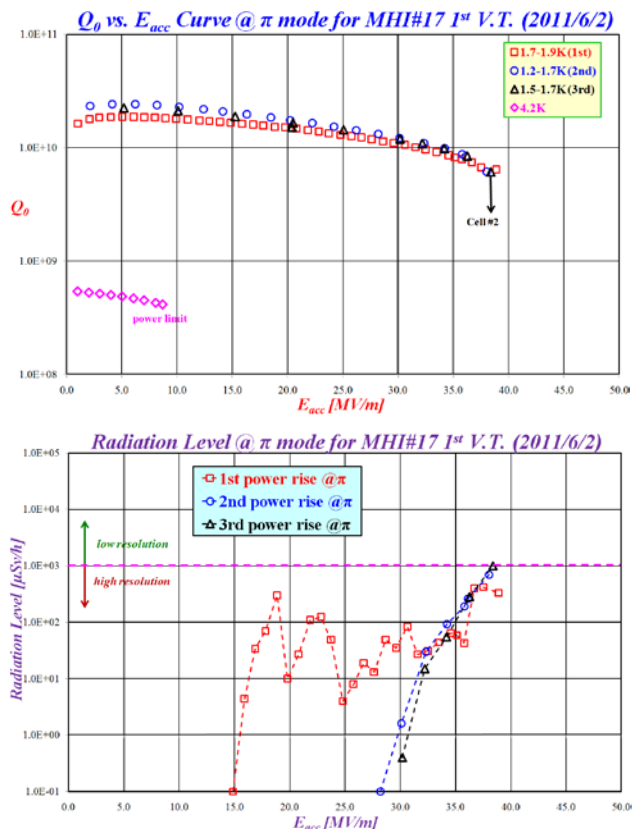
MHI-17 号機は、縦測定前の内面検査で有害な defect が全く見つからず、測定前から期待を抱かせる空洞であったが、実際にその通りの結果となった。図10はその結果であるが、放射線はパワーライズの途中から出てきてはいたが、徐々にプロセスされていき、最後は 35MV/m で 100 μ Sv/h 程度と大分減少した。有害な defect は全く無いにも関わらず放射線が出ており、この原因は今後の研究課題である。しかし、少なくとも空洞性能としては ILC スペックに到達しているの、それほど深刻な問題ではないであろう。有害な defect を持たない空洞（他に MHI-12, -13, -21 もそうであるが）は、ILC スペックに簡単に到達する、という事実は今後の空洞開発において重要な示唆を与えてくれる。

図10：MHI-17 空洞の Q_0 vs. E_{acc} カーブ（上図）と放射線量（下図）。1回目のパワーライズでは放射線量に増減が見られ、プロセスが進んでいる様子が分かる。2回目以降に変化は見られない。

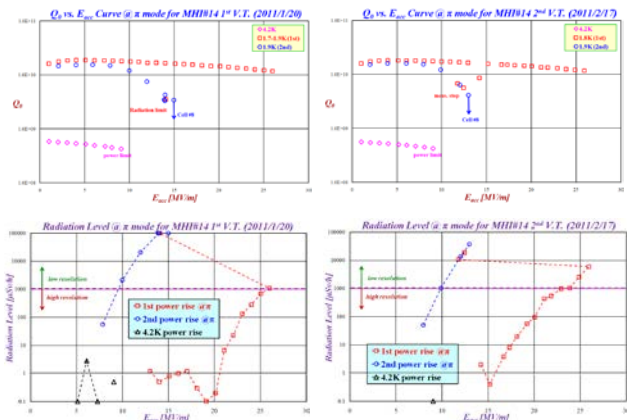
これらは単独で起こることもあれば、複数の事が同時に起こることもあり、単純な現象ではない（たとえば Q_0 値は下がっても、加速勾配は元のままである、ということもある）。また、爆発が出現するタイミングも全く予測できない状況で起こるため、防ぐ手立てが無い、というのが実情である。図11に MHI-14 号機の1回目と2回目の縦測定の結果を示すが、いずれも最初のパワーライズの途中で性能が急に劣化している様子が分かる。同時に放射線も急増しており、空洞の様子が激変してしまっている様子が窺える。

図 1 1 : MHI-14 空洞の 1 回目と 2 回目の縦測定時の Q_0 vs. E_{acc} カーブと放射線量。いずれも途中で爆発が起り、性能が劣化している様子が分かる。

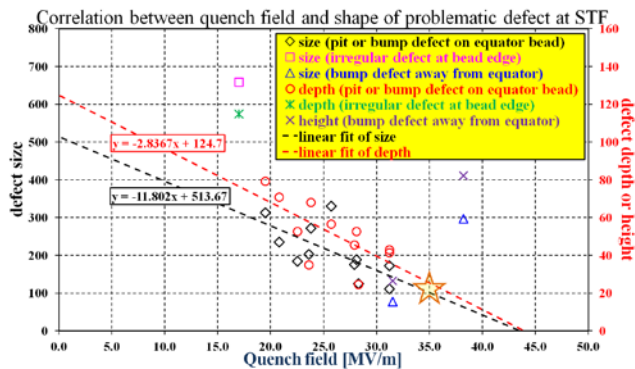
赤道ビード上にある defect (Type I) に対しては、そのサイズおよび深さ(あるいは高さ)とクエンチフィールドとの相関を求めることが出来る。図 2 1 に示した図は STF にてこれまで作成されたレプリカから求めた defect の形状とクエンチフィールドとの相関図である。これらのデータ点に対して、直線フィッティングを取ることで、35MV/m における defect の形状がどの程度のものであるならば存在が許されるのか、という指標を得ることが出来る。それによると、35MV/m ではサイズは約 100 μ m 以下、深さ(あるいは高さ)は約 30 μ m 以下、でなければならない、ということが分かる。さらにフィッティングを外挿すると、2 つの直線が横軸とほぼ一点で交わっている事実に気がつく。その点は 43MV/m 辺りであるが、この 2 つの直線が横軸と一点で交わっているように見える、という事実は興味深い

図 2 1 : 赤道ビード上にある defect に対してそのサイズ (直径) 及び深さ (あるいは高さ) とクエンチフィールドとの相関図。グラフ中の黒の点と直線、赤の点と直線、がそれぞれサイズ (左軸) と深さ (右軸) に対応している。defect が存在しない場合の物理的要請から、2 つの直線は横軸のどこかで一点で交わる必要がある。
