INVESTIGATION OF ACCELERATION TUBE FIELD EMISSION BY OPTICAL FIBER

Yoshiharu Yano[#], Toshiyasu Higo, Shinichiro Michizono
High Energy Accelerator Research Organization
1-1 Oho, Tsukuba, Ibaraki 305-0801 Japan

光ファイバーによる加速管フィールドエミッションの調査

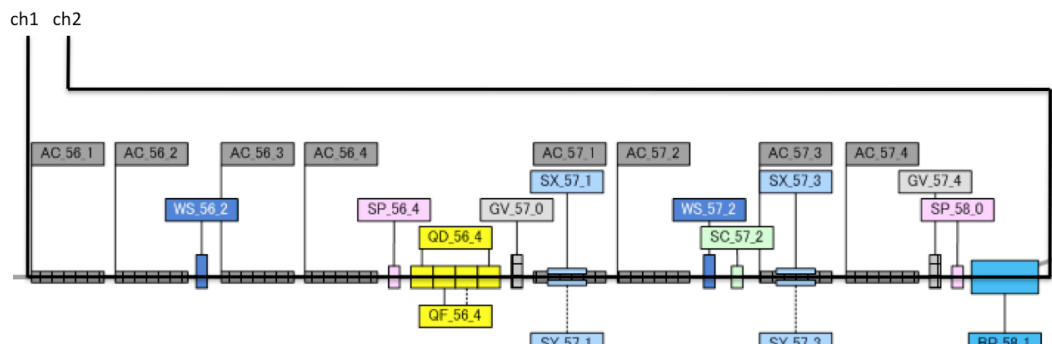
図 1 : 5 セクターの光ファイバー布設図

図1に5セクターのAC_56, AC_57, BP_58_1に敷設した光ファイバー布設図を、図2にAC_56付近の写真を示す。加速管、真空ダクトには出来るだけ密着しマグネットも内部を通過するよう布設した。

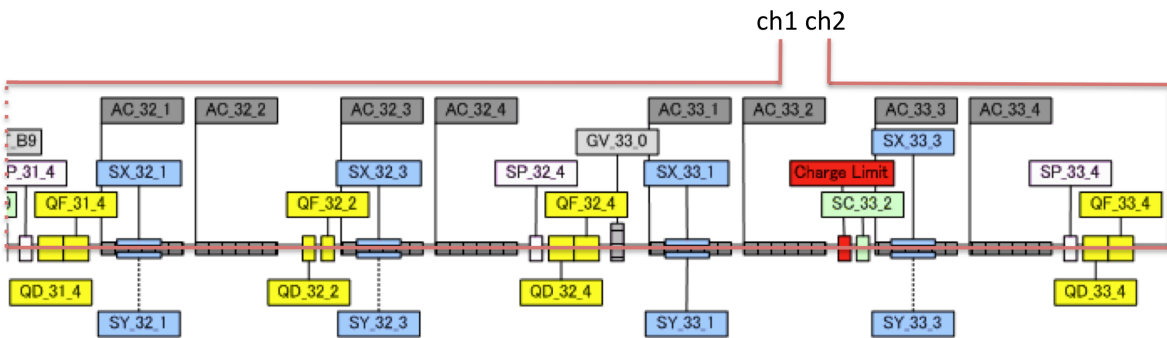
図4：3セクターの光ファイバー布設図

AC_32の加速管のFEが5セクターに敷設した光ファイバーで観測出来たがより詳しく調査するため図4に示すようにGU_3T, AC_32, AC_33に光ファイバーを敷設し、クライストロンへの一次側印加電圧(Es)、ステアリングマグネットとQマグネットの電流を変えて3セクター(3S)と5セクター(5S)に布設した光ファイバーの信号の変化を調査した。以下にまとめと典型的な波形を図5と6に示す。
