J-PARC 遅い取り出しの誤動作ショット

加速器学会
2013.8.4

富澤正人、岡村勝也、中川秀利
KEK/J-PARC

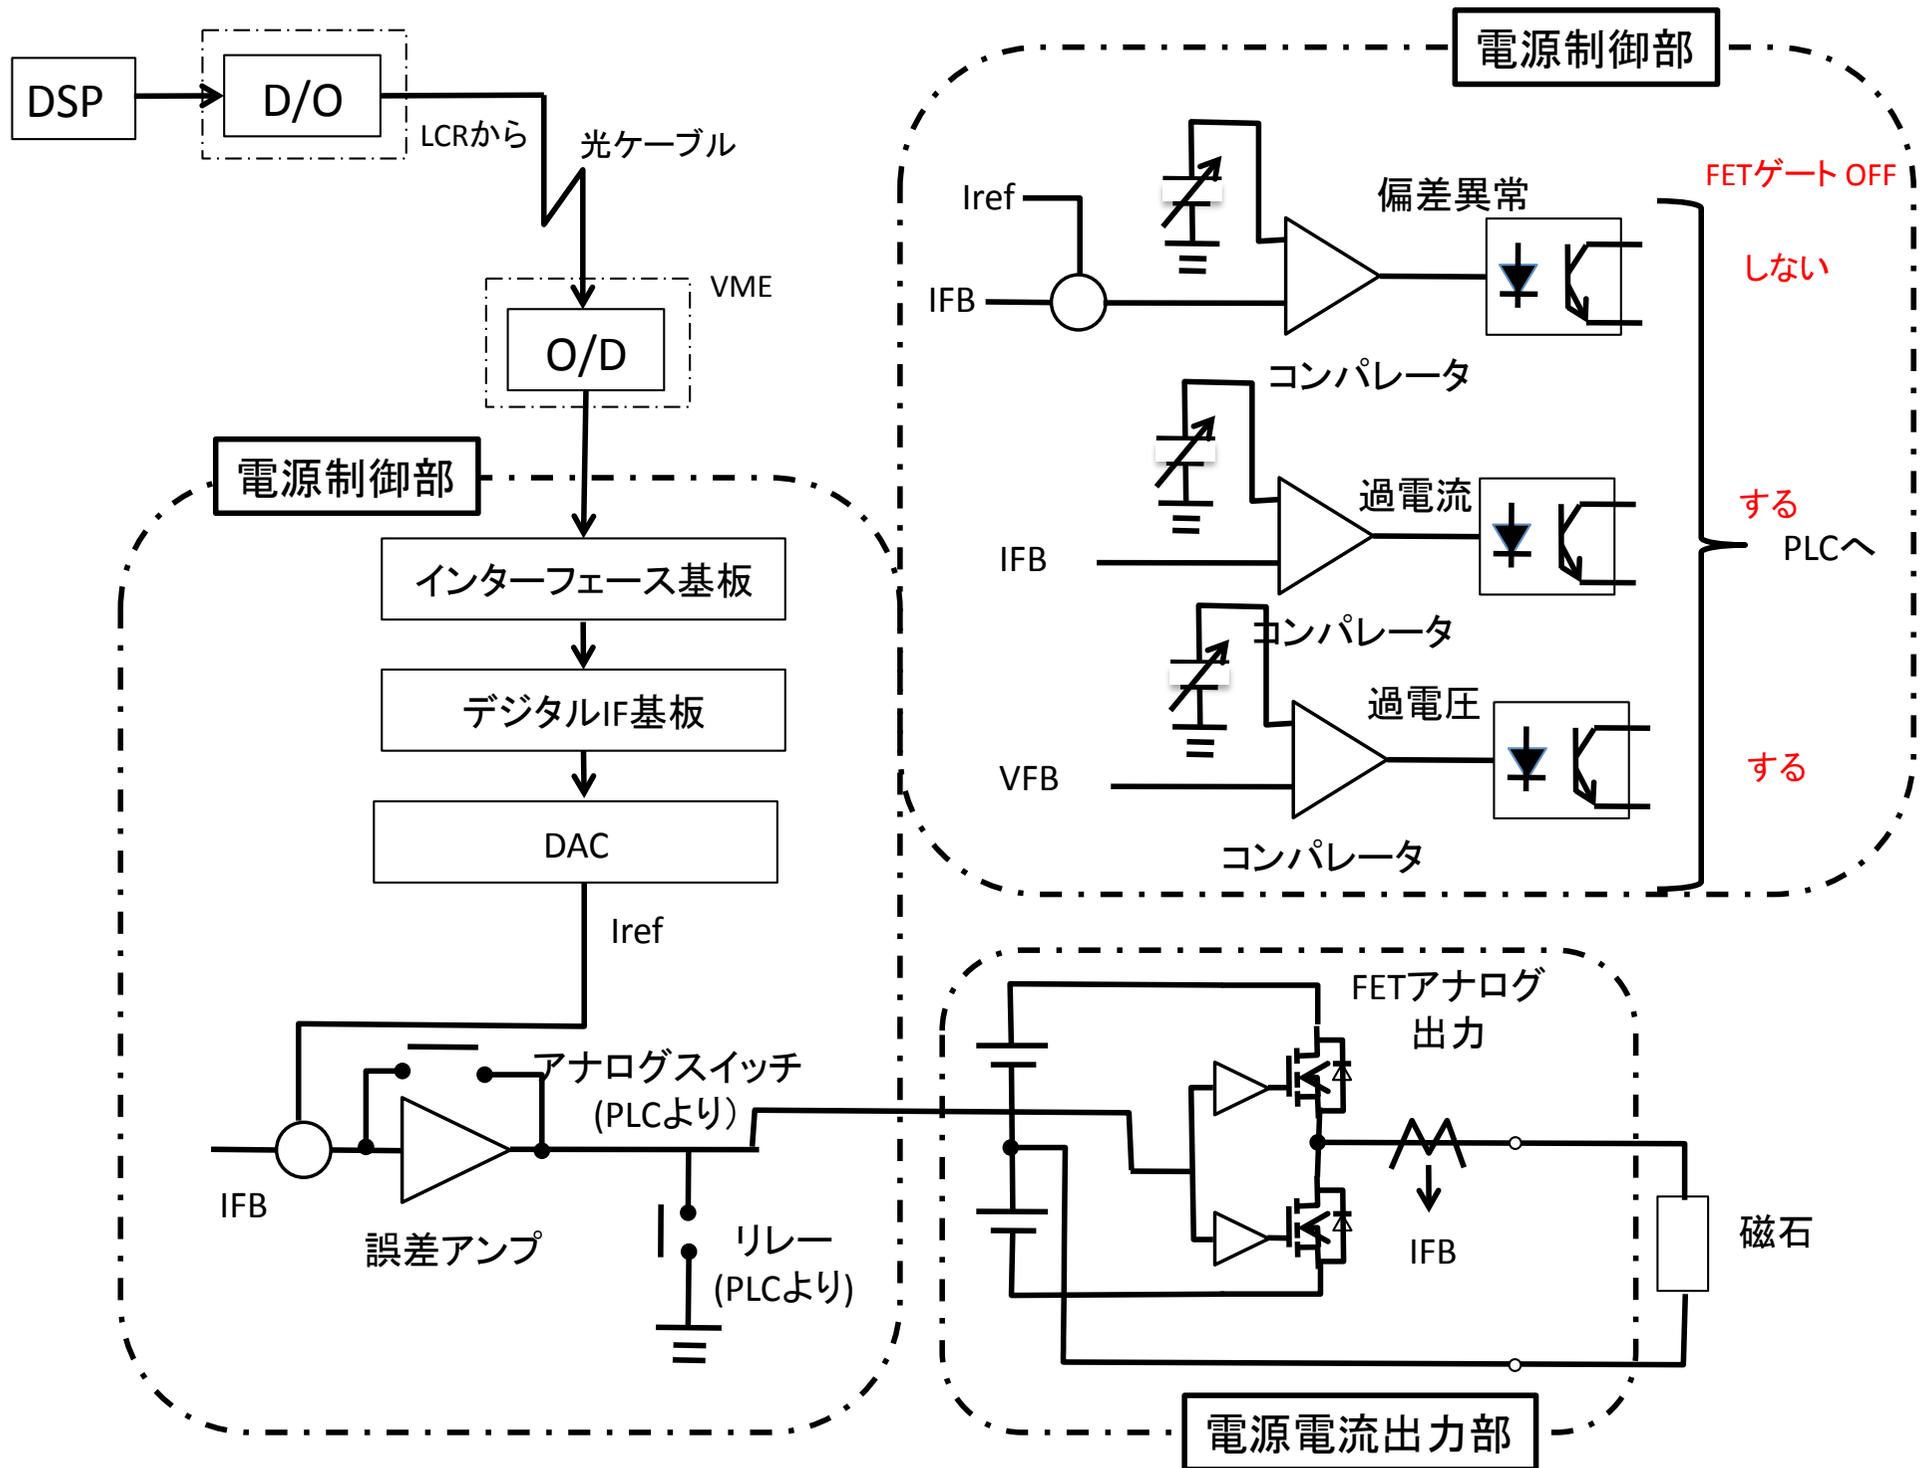
EQ電源系誤動作調査(主なもの)

今回のEQ誤動作(偏差異常)は過去の125万ショットでも初めて

- ◎フラットケーブルコネクタ ゆるみ、機械的・熱衝撃 -> 問題なし
- ◎基板の導通チェック、目視 -> 問題なし
- ◎制御プログラムのチェック(PLC、、、)
- ◎模擬応答試験
 - ステップ電流指令、ストローブ異常、エラービット
 - FETのゲート信号をOFF
 - >誤動作時と同様な振る舞いを示した
 - 電流指令制御系(DSP出力->電源内DAまでのどこか)、
 - FETのゲート制御(PLC)が疑われるが、、、

根本原因はまだ特定できていない

- ◎調査は継続中
 - 長時間通電試験中 データロガーで監視(指令系、電源)

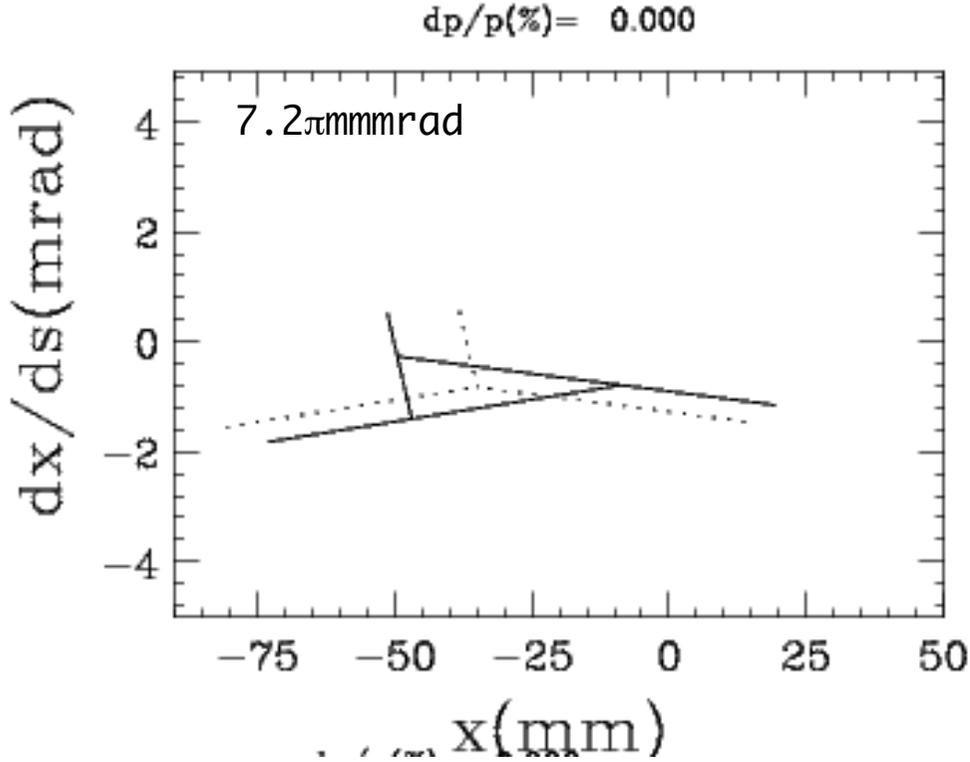
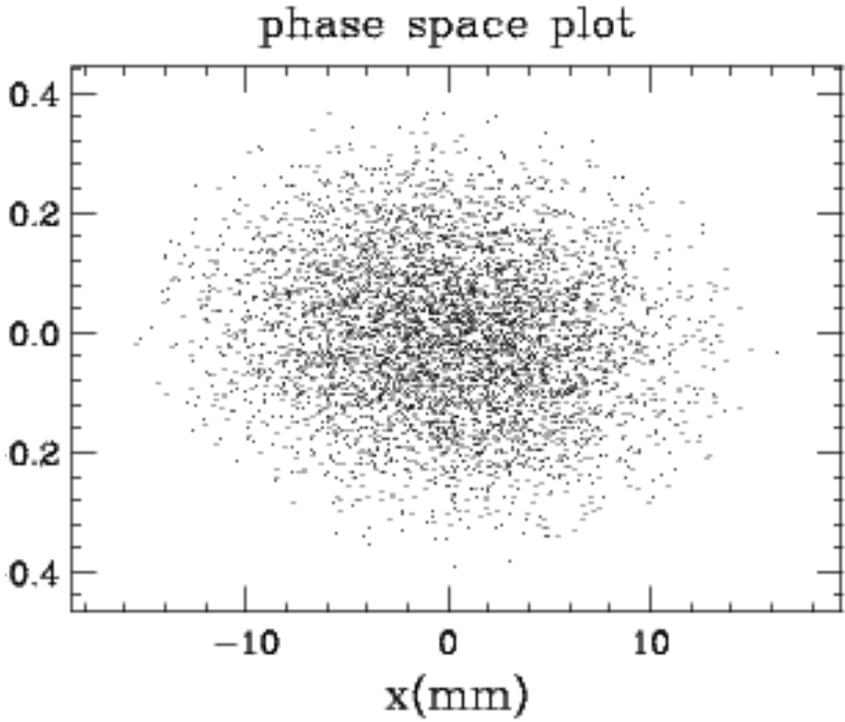
rms-emittance $0.75\pi\text{mmrad}$
(4D-Gauss, 3σ cut)

セパトリックスはチューンで決まる
セパトリックスの変化量で取り出されたビーム量がわかる

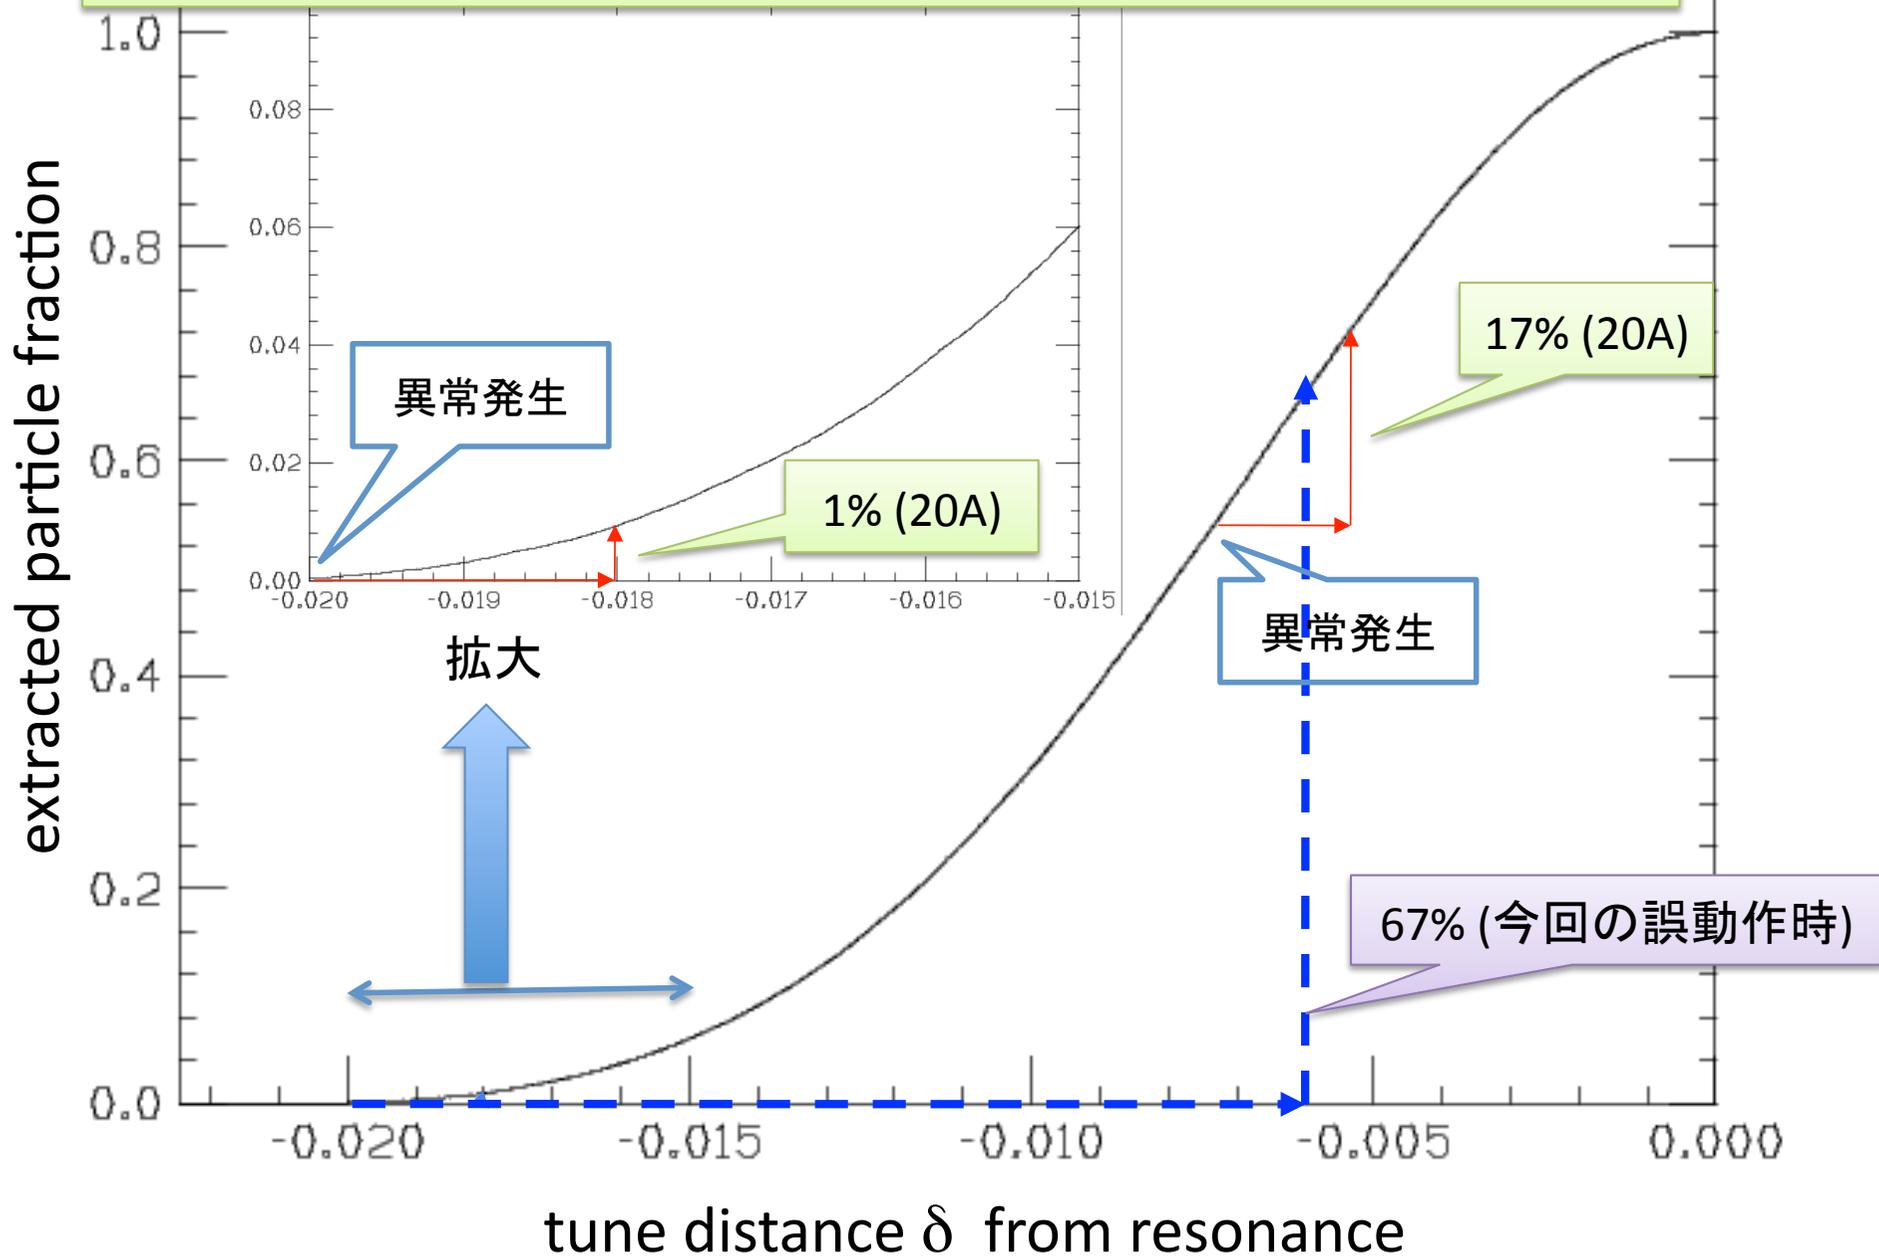
EQの誤動作による急激な電流変化
チューンが急減に共鳴に近づく
約5msの幅で取り出された

EQ MPS時、取り出し開始からのチューン変動は0.014
異常動作から1ミリ秒=20Aで電流を下げられた場合のチューン変動は0.002
-> ターゲット損傷のリスクが大幅に改善される

1. EQ電源系異常発生から出力電流停止までの時間短縮 (1ms以下)
PLCを介さない制御 (FPGA等)
2. EQ電源異常停止項目の追加
 - ・偏差異常 (偏差異常のしきい値340Aの5%の見直し)
 - ・電流指令デジタル信号のエラー信号、ストローク異常
 - ・外部インターロックの追加
DSPアナログ電流出力とEQ電流モニターの偏差異常を検出
3. 過電流(過電圧)設定レベルを見直す。
現在 340A (定格340A) -> 110~120A
4. Beam abort (キッカーのミスファイヤー等の問題解決が必要だが
できるだけ早期に実現させたい)
BLM, EQ電源異常、その他の危険な電源異常
