Orbit Stabilization at UVSOR-II

At a 750 MeV synchrotron light source, UVSOR-II, we observed an orbit drift in the order of 100 microns. We have constructed a feedback system to stabilize the horizontal orbit drift by controlling the RF frequency. In the result, the maximal value of the horizontal orbit shift was successfully reduced from about 150 micrometers to 20 micrometers. The change in the circumference of the ring calculated from the RF frequency can be explained by the change in the temperature of the building floor. The UVSOR-II storage ring is operated for 12 hours a day, from Monday to Friday. The heat produced by the power supplies of the accelerator produces the temperature change. The change of the RF frequency in a long term suggests that the temperature of the outside of the building also contributes partly.

UVSOR-II における軌道安定化

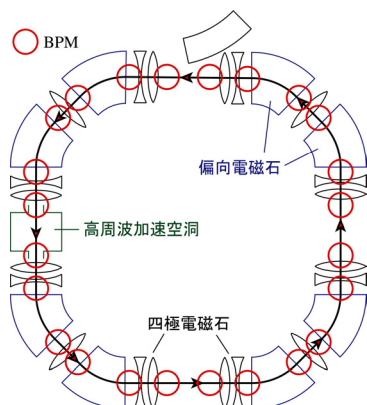
図1 UVSOR-IIストレージリング模式図

UVSOR-IIには合計24台のBPMが設置されている(図1)。各BPMは4つの電極で構成され、電極からの信号は市販のモジュールにより処理され、毎秒1回の割合でリング一周分のビーム軌道が計測され、PCに保存される。UVSOR-IIでは10分から数時間の時間スケールで、最大数百マイクロン程度の軌道変動が観測される。この変動の原因を探るためにリング室温、加速器各部温度、加速器用冷却水水温などを連続的に監視するシステムが構築され、稼動している。

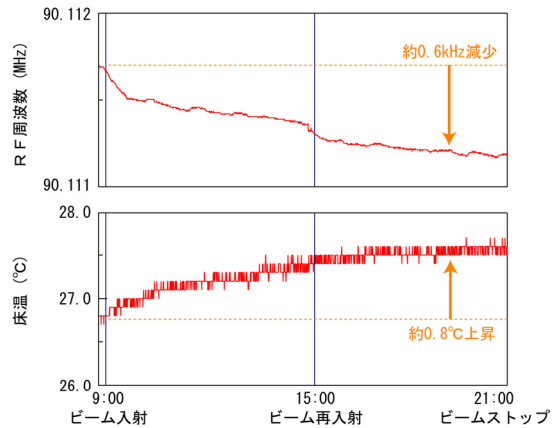
フィードバックシステムの導入により、運転中は水平方向の軌道変動を補正するためにRF周波数が随時修正されるようになった。その様子を図3上段に示す。運転開始から停止までの間、RF周波数は下がり続けている。運転開始直後は特に減少が急激である。RF周波数の修正は、ストレージリングの周長変動による軌道変動を補正するために行われている。よって、RF周波数の変動は、そのままリング周長の変動を表すと考えてよい。すなわちRF周波数の減少=リング周長の増大である。

ストレージリングの運転中、RF周波数が下がり続けていることから、リングの周長は増大し続けていると考えられる。その原因としては、加速器各部の温度上昇による熱膨張が有力であるが、中でもリング室床の熱膨張に注目した。図3下段に、リング室床面の一日の温度変化の様子を示した。床温は運転開始から停止までの間上昇し続けている。

図3 一日のRF周波数と床温変動

一日の床温変動値を0.8℃、コンクリートの熱膨張係数を $1 \times 10^{-5}/^{\circ}\text{C}$ とすると、直径16mのUVSOR-IIストレージリングでの水平方向変動理論値は約60μm、RF周波数修正値に換算すると0.7kHzである。実際の一日のRF周波数修正値(変動値)は約0.6kHzであり、両者はほぼ一致する。このことから、リング室床の温度上昇による熱膨張がリングの水平方向軌道変動の主原因である可能性が高い。
