## Diamond polished cut cores for the J-PARC MA RF cavities

Magnetic alloy cut cores that allow the adjustment of the Q-value, are used for high voltage operation in the J-PARC MR RF cavities. We introduced the new scheme "Diamond Polishing" for reduction of the cut core surface roughness. In this report, we describe the status of diamond polishing of cut core surfaces and the result of long term high power tests using these diamond polished cut cores.

## J-PARC RF 空洞用金属磁性体カットコアのダイヤモンド研磨

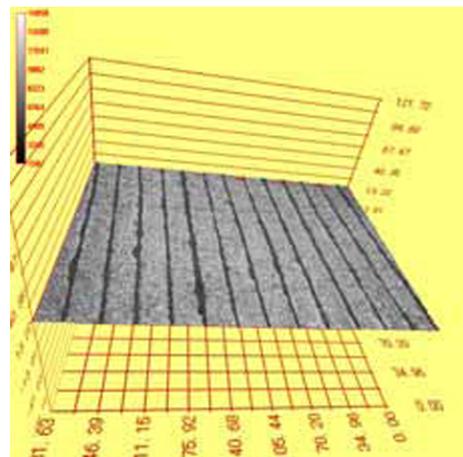
図 1: 砥石切断とエッチングを行った表面の顕微鏡写真。MA リボン (広い幅の部分) とシリカ (狭い幅の部分) がよく分離できていることが分かる。

WJ 法での層間短絡を改善する方法として、砥石で切断し、エッチングする方法を 2005 年から試みた。この方法における平坦度は、およそカット面で 0.2mm 程度である。このコアを用いて RF 印可テストを行うと WJ 法の際に起こった局所的な温度上昇は観測されなかった。この方法におけるカット面の顕微鏡写真を図 1 に示す。MA リボン (広い幅の部分) とシリカ (狭い幅の部分) がよく分離できていることが見て取れ、層間絶縁が改善されている。

図3は、ダイヤモンド研磨を行ったあとの顕微鏡写真を示している。MAリボン(厚さ18 $\mu\text{m}$ )とリボンの間がよく分離しており、RFを印可したとき発熱がなかった砥石とエッチング法での表面状態(図1)と比較しても遜色ない表面状態であることが分かる。

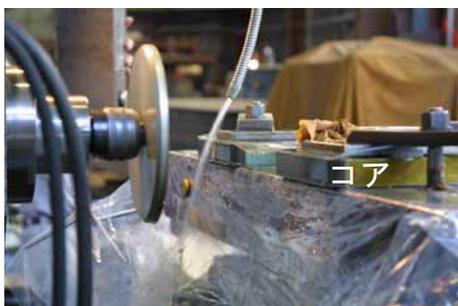
図2: カットコアを研磨装置に設置した状態。

コアの研磨は、木更津の(株)春川鉄鋼で行った。図2に研磨装置と設置されたカットコアを示す。

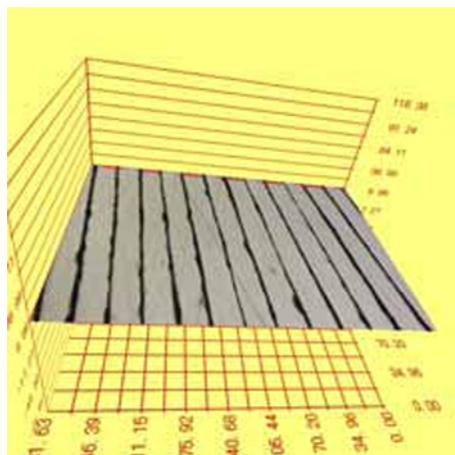
図3: ダイヤモンド研磨を行ったあとの顕微鏡写真。層間がよく分離しており、砥石とエッチング法での表面状態(図1)と比較しても遜色ない表面状態である。

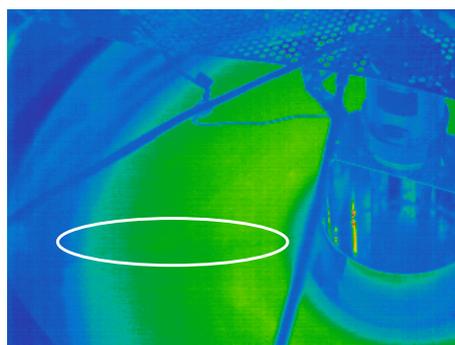
図4: ダイヤモンド研磨後、気中でRFを印可したときのコアの温度変化の様子。白丸内がギャップを示している。局所的な温度変化は見られない。

次に、ダイヤモンド研磨したコアを気中でRFを印可し、温度変化を観測した。図4と図5は、ダイヤモンド研磨したコアの温度変化を示している。また比較の為、砥石切断とエッチングを行ったときのコアの温度変化の状況を図6に示す。それぞれ白丸内がギャップ間である。図4と図6では、局所的な温度変化が観測されずギャップ間が温度変化からは分からない。しかし、ダイヤモンド研磨を行ったコアのなかで図5のように局所的な温度上昇によりギャップ間が判別できるコアもあった。今回研磨を行った6枚のカットコアの内、2枚では温度上昇が観測されず、3枚では局所的な温度上昇がわずかに観測され

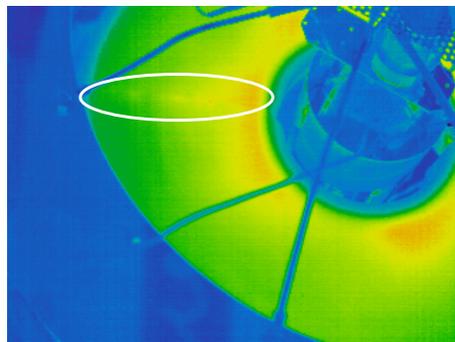
図5: ダイヤモンド研磨後、気中でRFを印可したときのコアの温度変化の様子。白丸内がギャップを示している。局所的な温度上昇でギャップ間が分かる。

た。残る一枚では、明らかに研磨不十分であることが見て取れ、発熱も大きかった。

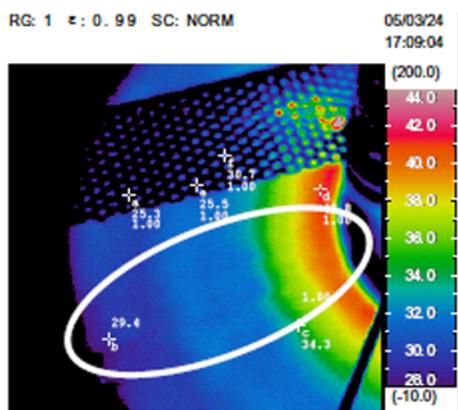
図 6: 砥石切断及びエッチングを行ったコアに気中で RF を印可した時の温度変化の様子。白丸内がギャップを示している。局所的な温度変化は見られない。

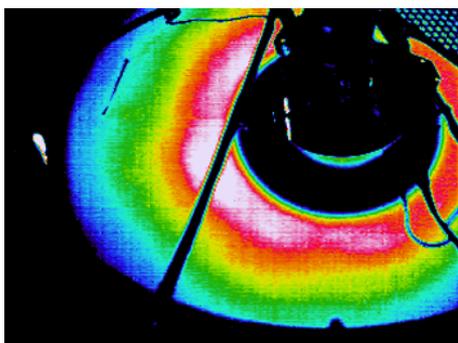
図 7: 再研磨したコアの気中での RF 印可による温度変化。コアの左側にある黒い縦線の下側がギャップの位置を示している。極端な発熱箇所は観察されず改善されている。

研磨の結果、局所的な温度上昇が観測されなくなり改善されたコア (図 7) がある一方、未だ発熱したコアがあったことから最終的な研磨の条件出しが必要である。条件出しの一つとして、顕微鏡で表面状態を観測しながら研磨することを現在試みている。

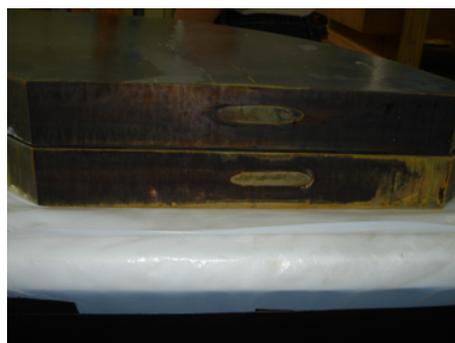
図 8: 約 600 時間強印可後のコアのカット面。真ん中のスペーサー以外の面が多少さびて変色している以外はコアに大きな変化は見られない。

次に、カット面のダイヤモンド研磨を行い局所的な発熱のなかったコアを空洞に設置し高電圧の印可実験を行った。空洞は、約 300 時間ごとに解体し目視によるコアの観察を行い、合計で 1000 時間まで行った。図 8 は、約 600 時間強印可後のコアのカット面を示している。真ん中のスペーサーが当たっている場所以外の面が多少さびて変色しているが、コアに大きな変化は見られない。

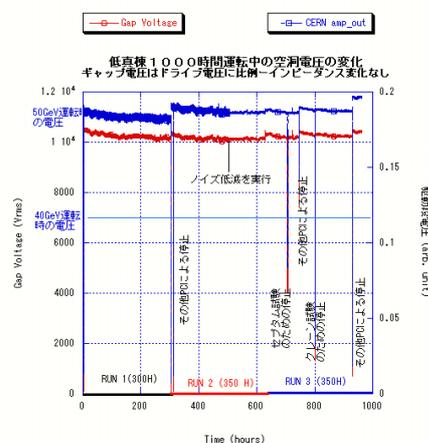
図 9: 1000 時間電圧試験の結果。横軸に時間、左縦軸に空洞電圧、右縦軸に駆動段電圧、また 40GeV と 50GeV の時に必要とされる電圧レベルを示している。空洞電圧の変化は、ドライブ電圧の変化に比例しているため空洞自体のインピーダンスの変化はないと考えられる。

図 9 は、1000 時間印可試験の結果である。横軸に時間、左縦軸に空洞電圧、右縦軸に駆動段電圧、また 40GeV と 50GeV の時に必要とされる電圧レベルを示している。空洞電圧の変化は、ドライブ電圧の変化に比例しているため空洞自体のインピーダンスの変化はないと考えられる。
